INFORME FOTOGRÁFICO DE DAÑOS DE ACABADOS

# Apartamento de ejemplo

## Sector Pinares, Pereira

NÚMERO  
APT-I-0000

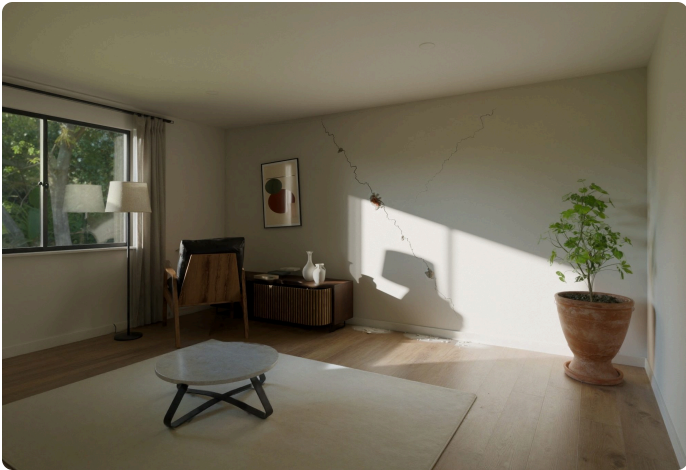
Foto 1.1 · Vista general del muro con la ventana. Diseño de referencia.

| <b>Daño</b> | Fisura diagonal que nace en la esquina superior de la ventana, de 2,4 m de largo y abertura menor a 1 mm. Desprendimiento de pañete de 0,6 m <sup>2</sup> junto a la fisura. |
| <b>Severidad</b> | <b>Moderado</b> Afecta el acabado y la apariencia; no se observan señales de daño estructural en la inspección visual. |

| <b>Intervención</b> | Apertura de la fisura en V, limpieza, puenteo con malla y sellante flexible, resane en capas, estuco plástico en el paño completo y pintura en 3 manos para igualar el muro. |

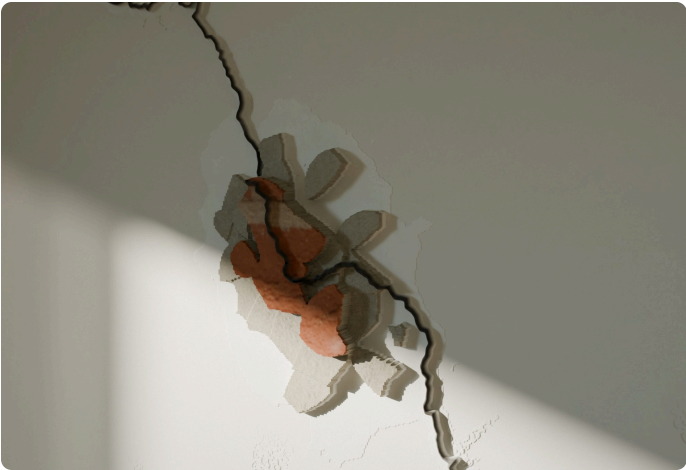
Foto 1.2 · Detalle de la fisura y el desprendimiento de pañete. Diseño de referencia.

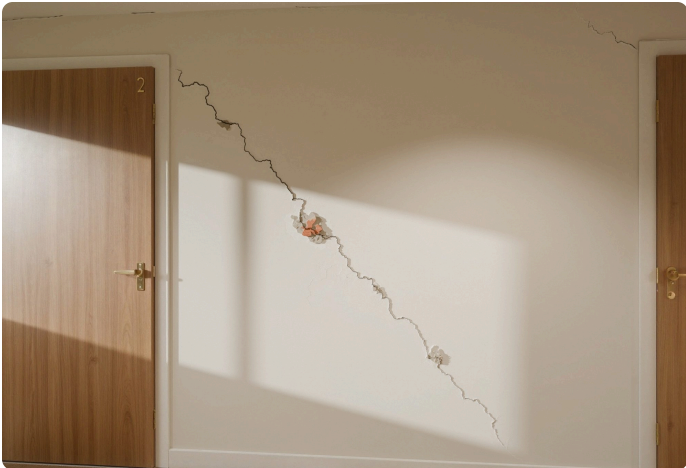
Foto 2.1 · Fisura en el dintel de la puerta. Diseño de referencia.

| Daño | Fisura horizontal sobre el dintel de la puerta de la alcoba principal, de 1,1 m, sin desprendimiento. |
| Severidad | Leve Afecta solo el acabado. |

| Intervención | Apertura, sellante flexible, resane y repintado del muro del pasillo en 2 manos. |

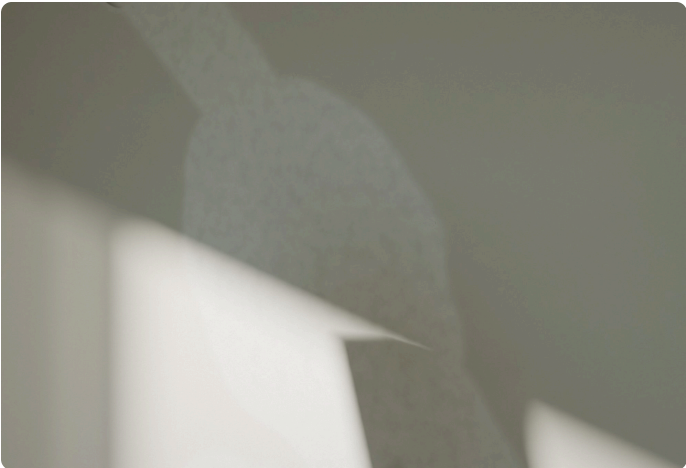
Foto 2.2 · Referencia del resane y lijado propuestos. Diseño de referencia.
